# 透過分段式記憶體 和歷史功能快速分 析偶發錯誤

以最大解析度透過歷史功能進行長期擷取

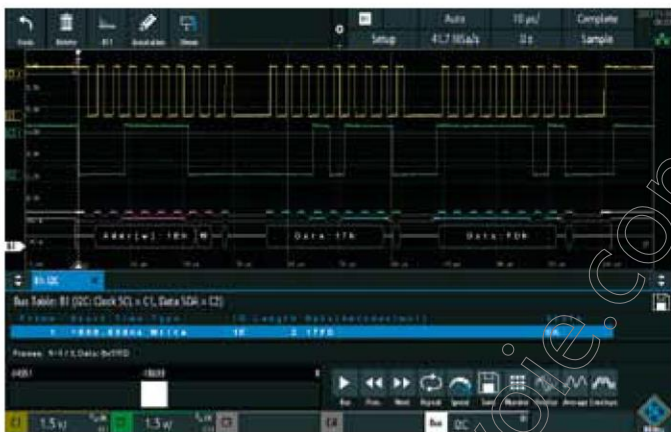
圖中的 I<sup>2</sup>C 訊號顯示協定包的長度大約為 100  $\mu$ s。這些協定包在一分鐘內遭到通訊暫停時間干擾。若啟動 R&S®RTx-K1 協定解碼選項，很快地展示藉由 10 ksample 的區段長度（取樣率為每秒 83.3 Msample），足以進行可靠的解碼以及偵測一般的訊號故障。使用者設定此數值後，該選項會自動計算可用的區段。在範例中，共有約35,000個區段，對應的最大紀錄長度多達 24 天。

已解碼的 I<sup>2</sup>C 訊號包含類比波形(使用R&S®RTM3000)

按下歷史紀錄功能，可在擷取期間或擷取後存取之前擷取的內容。歷史功能提供的標準遮罩測試和導覽選項可協助使用者快速找出訊號故障和原因。範例中，在故障封包前幾個封包中，系統時間訊號出現的小故障正是找出錯誤原因的關鍵。時間戳記顯示出定期發生錯誤（總是在早上發生），經全面性測試後，確認錯誤原因是因線路上的屏蔽不足，導致接收到早上實驗室開燈時產生的脈衝。藉由改善屏蔽功能將可解決這個問題。
